Problemi di locazione

**OGGETTO: Esposto Sig.ra Enescu Carmen Gabriela relativo all'alloggio di Via Marconi 12.**

### VERBALE DI SOPRALLUOGO PRESSO L'ALLOGGIO DI VIA MARCONI 12.

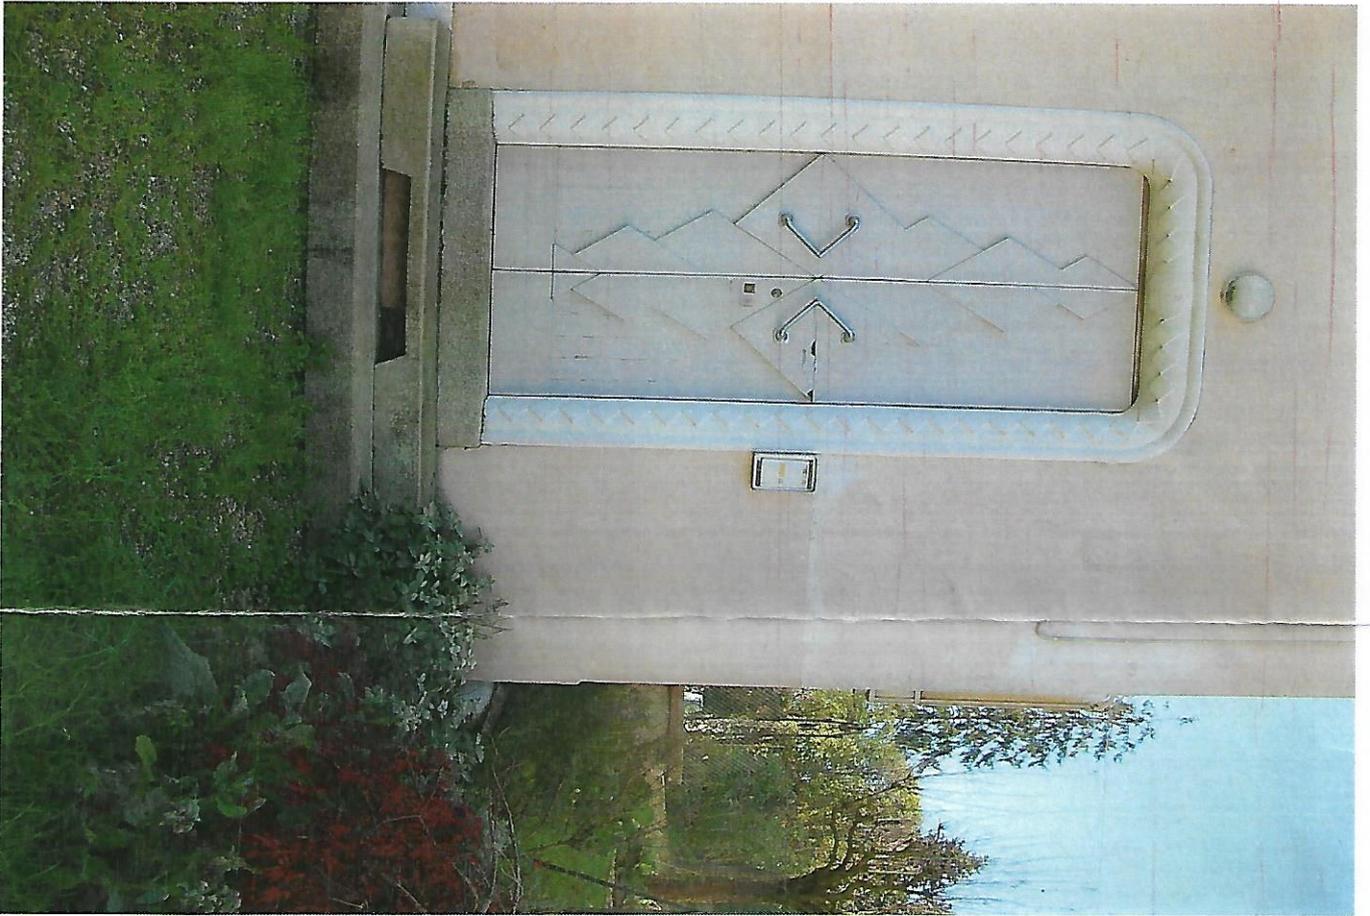
FOTO 11 ESTERNO

All'esterno del fabbricato non vi sono segni evidenti di umidità ma un parziale distacco della pittura soprattutto sulla parete a nord (foto 11-12).
